2021 年 10 月 28 日

ドライブレコーダーの自主改善(無償修理)実施のご案内

不具合の内容

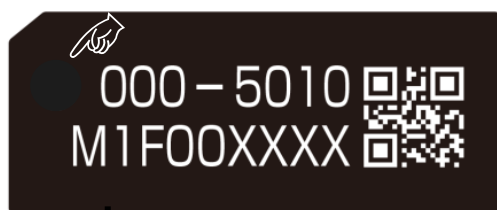
丸印(○)がない

自主改善対象製品となります。

制御プログラムの更新をお願いします。

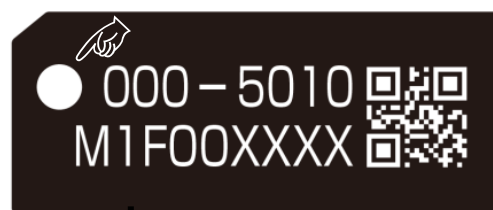
丸印(○)がある

自主改善対象製品ではありません。
