2021年10月28日

ドライブレコーダーの自主改善(無償修理)実施のご案内

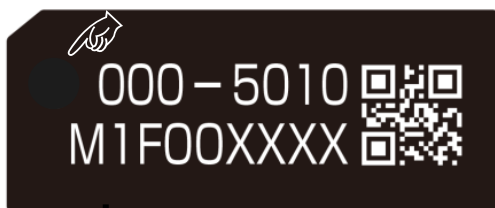
丸印(○)がない

自主改善対象製品となります。

制御プログラムの更新をお願いします。

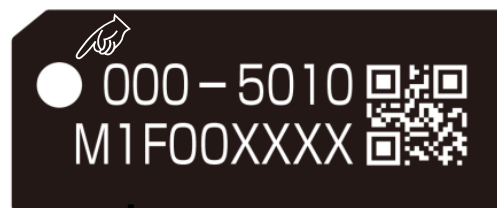
丸印(○)がある

自主改善対象製品ではありません。
