改善箇所説明図

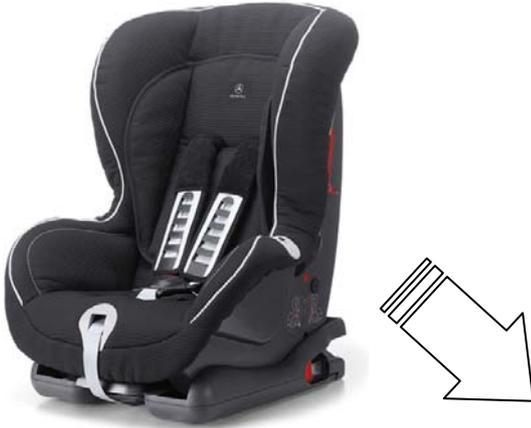
チャイルドシートの背面部

チャイルドシート検知システム（チャイルドシートを助手席に装着したことを車両が認識し、助手席エアバッグを開かなくする装置）非対応のチャイルドシートにおいて、チャイルドシート検知システム対応の警告文ラベルが誤って貼付されたものがある。そのため、使用者がチャイルドシート検知システム対応のチャイルドシートと誤認したまま、チャイルドシート検知システムを装備した車両の助手席に装着すると、事故等が発生した際にエアバッグが展開した場合、展開したエアバッグにより乗員に過度の衝撃を与えるおそれがある。

全てのチャイルドシートにおいて、警告文ラベルの内容を確認し、チャイルドシート検知システム対応の警告ラベルが添付されている場合には、チャイルドシート検知システム非対応の警告文ラベルへ貼り替える。

識別：シートカバー下の座面部前端にペイントを塗布する

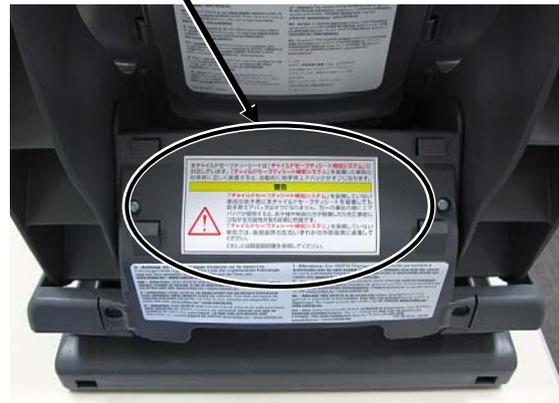
誤って貼付された警告文ラベル

不具合状態

警告文ラベル

本チャイルドセーフティシートは「チャイルドセーフティシート検知システム」に対応しています。「チャイルドセーフティシート検知システム」を装備した車両の助手席に正しく装着すると、自動的に助手席エアバッグがオフになります。

警告

「チャイルドセーフティシート検知システム」を装備していない車両の助手席に本チャイルドセーフティシートを装着しても助手席エアバッグはオフになりません。万一の事故の際にエアバッグが展開すると、お子様や乗員の方が負傷したり死亡事故につながる可能性があり非常に危険です。「チャイルドセーフティシート検知システム」を装備していない車両では、後部座席の左右いずれかの外側座席に装着してください。
